## بررسی تجربی ساختار لوله‌های فولادی گرید B تولید شده به روش جوشکاری مقاومت الکتریکی (ERW)

محمود مندنی زاده<sup>۱</sup>، علی حیدری مقدم<sup>۲\*</sup>

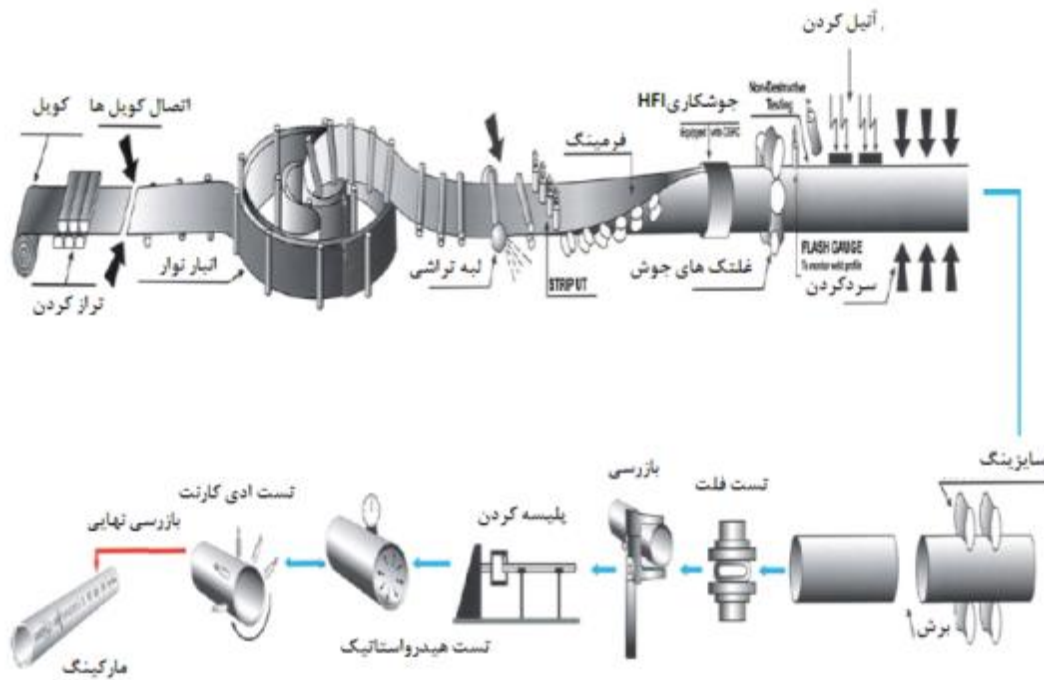
شکل ۱: تصویر شماتیک از فرآیند تولید لوله‌های فولادی ERW [۳].

جوشکاری تماسی فرکانس بالا یک نوع جوشکاری مقاومت الکتریکی (ERW) برای تولید لوله می‌باشد که در سال ۱۹۶۰ معرفی شد. در این فرآیند اتصال بصورت جامد، شامل فورج و حرارت دهی همزمان است. در مرحله اول از تولید، ورق به صورت کویل (صفحه‌ای به شکل استوانه) شکل گرفته، لبه‌ها به هم متصل شده، سپس با هم در یک قالب Vee شکل به صورت گرد در می‌آید [۱،۲]. دو لبه مجاور ورق فولادی از طریق نورد گرم در حین عبور خود از بین سیم پیچ القایی گرم و لبه‌های ورق به وسیله غلتک‌های جوش به یکدیگر فشرده شده و به هم جوش داده می‌شوند (شکل ۱) [۳]. این فرآیند با توجه به مزایای بیش از حد و جذاب آن مانند راندمان بالا، عدم نیاز به مواد مصرفی، منطقه جوش باریک‌تر و ارزان‌تر بودن این روش نسبت به دیگر روش‌های جوشکاری برای تولید لوله مورد توجه تولیدکنندگان لوله قرار دارد [۲]. اختلال در ساختار فولاد، پس از عمل اتصال لبه‌ها، به سرعت توسط یک یا چند عملیات حرارتی القایی با هدف بازسازی خواص تخریب شده توسط عملیات جوشکاری انجام می‌شود [۴]. هدف از نرمالیزاسیون، جایگزینی ساختار درشت در ارتباط با عملیات جوشکاری با دانه آستنیت کوچکتر و فاز فریتی خوب، همگن کردن کربن در محل اتصال جوش و تولید ریز ساختار نهایی برای جوش بهینه معین شده است [۵].

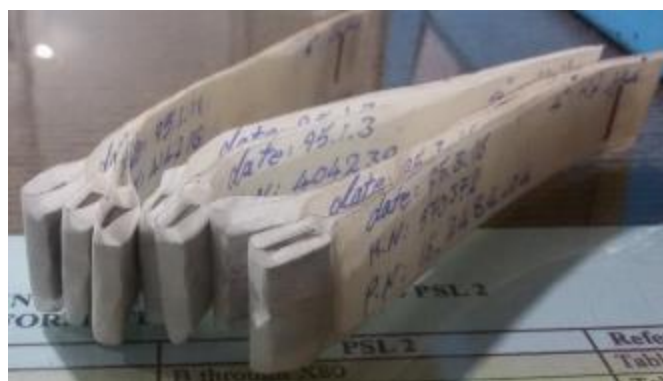
شکل ۲: نمونه‌های متالوگرافی آماده شده از واحد تراشکاری جهت انجام متالوگرافی

ورق تهیه شده از جنس API 5L GR.B برای تولید لوله‌ای با ضخامت ۴٫۴۰ میلی‌متر، طول ۱۲ متر و قطر ۱۶۸٫۳ میلی‌متر (۶ اینچ) مورد استفاده قرار گرفت. ترکیب شیمیایی ورق اولیه در جدول ۲ ارائه شده است. ابتدا یک نمونه هنگامی که کوره خاموش می‌باشد و هیچ‌گونه نرمالیزاسیون روی لوله انجام نشده است تهیه گردید و سپس ۶ نمونه مطابق با سرعت‌های خط تولید ارائه شده در جدول ۳ ساخته شد. از یک کوره القایی با محدوده حرارت دهی ۸۵۰-۹۰۰ درجه سانتی‌گراد و متمرکز بر روی ناحیه جوش جهت انجام عملیات حرارتی لوله‌ها استفاده گردید. نمونه‌هایی از ناحیه جوش داده شده در لوله‌ها، جهت انجام آزمون متالوگرافی و SEM مطابق شکل ۲ تهیه شد.

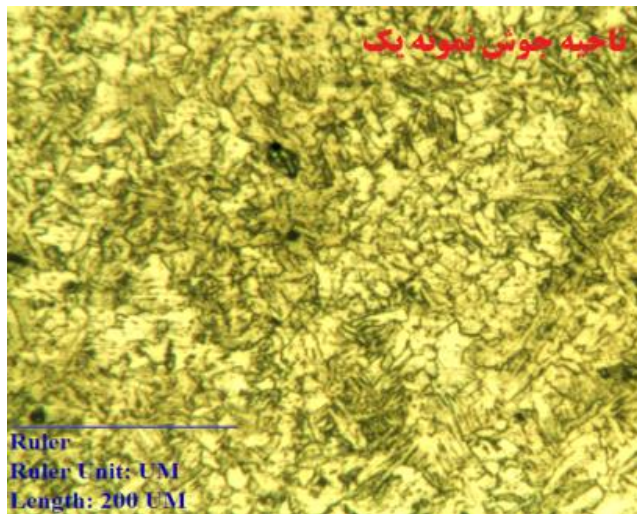
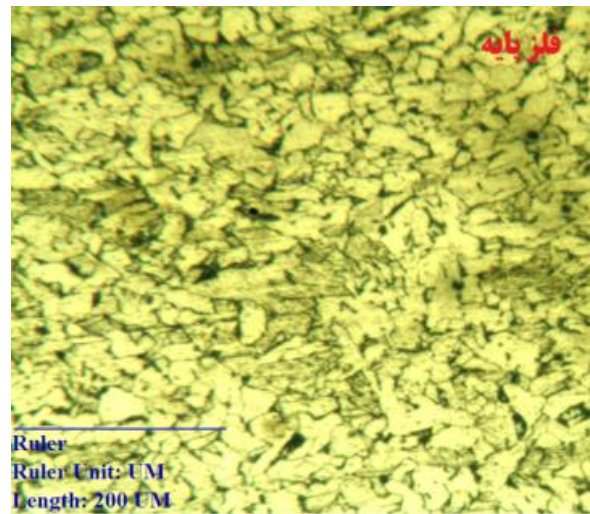
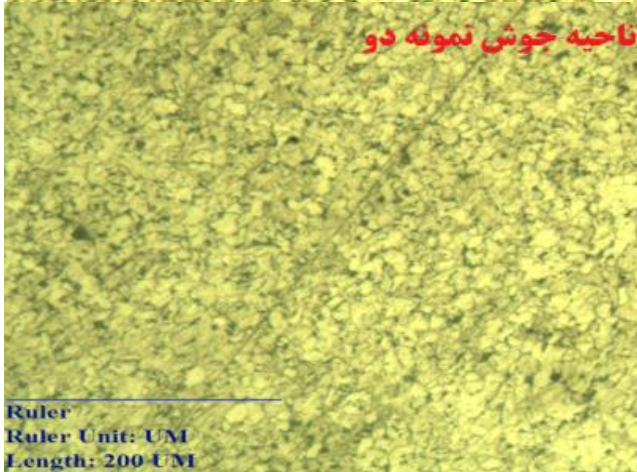
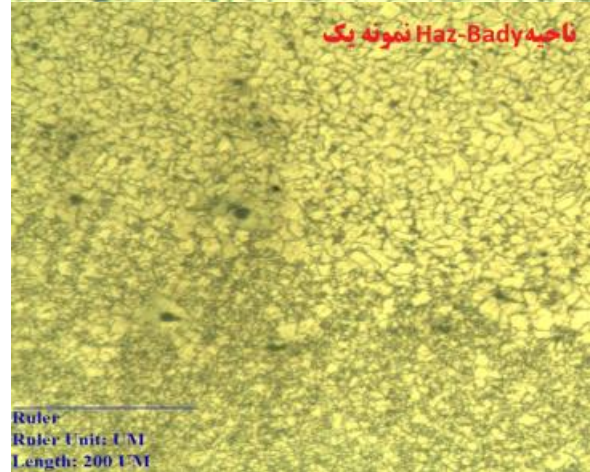
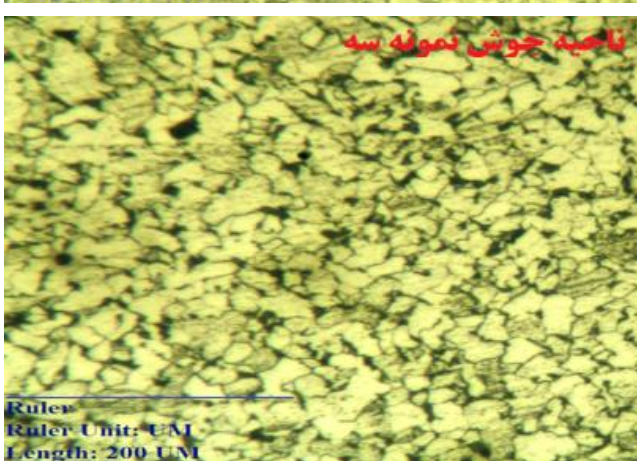
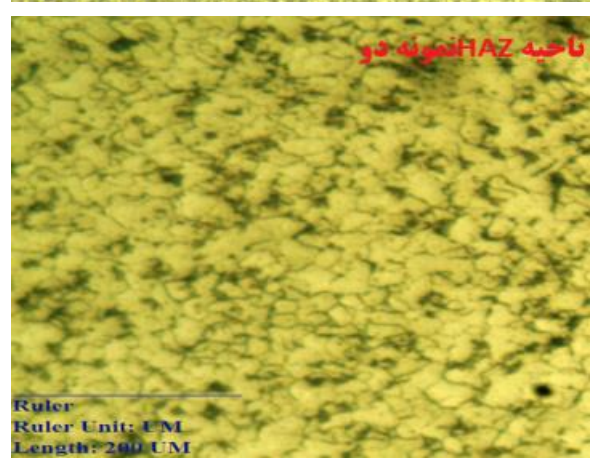
شکل ۳: تصاویر متالوگرافی از فلز پایه و نمونه‌های ۱، ۲ و ۳

تصاویر متالوگرافی با بزرگنمایی یکسان (۱۰۰ برابر) در اشکال ۳ و ۴، شامل فلز پایه و نواحی جوش و منطقه متأثر از حرارت است. شکل ۳ علاوه بر ساختار فلز پایه، تصاویر متالوگرافی نمونه‌ی یک تا سه و مابقی تصاویر متالوگرافی نمونه‌ها در شکل ۴ آمده است. فلز پایه در شکل ۳ دارای ساختاری فریتی و پرلیتی است. ساختار جوش نمونه‌ی شماره ۱ که نرمالیزاسیون پس از اتصال لبه‌ها به هم و ایجاد جوش انجام نگردید گواه بر متفاوت بودن با ساختار فلز پایه می‌باشد این نمونه دارای ساختاری پرلیتی و فریت سوزنی یا ویدمن‌اشتابین است و منطقه متأثر از حرارت در نمونه ۱ با دانه‌بندی بسیار ریز مشاهده گردید. در نمونه‌ی ۴ از نمونه ۵ ریزدانه‌تر است.

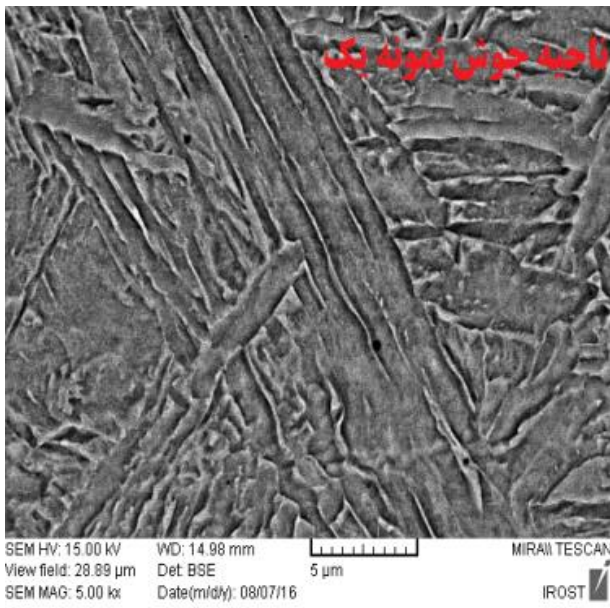
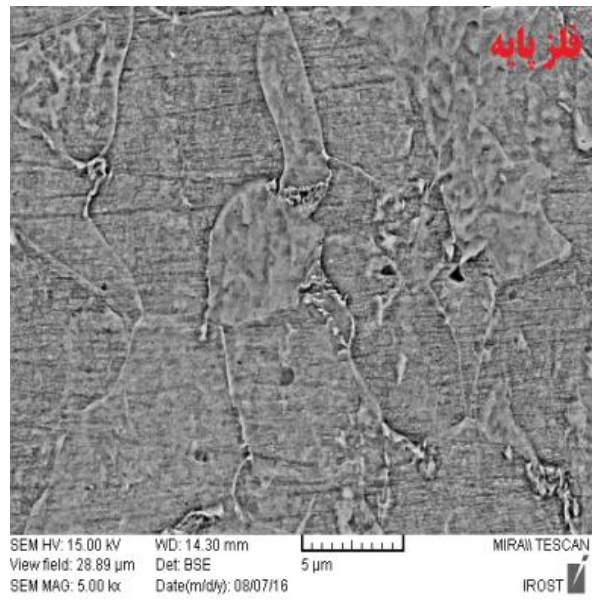
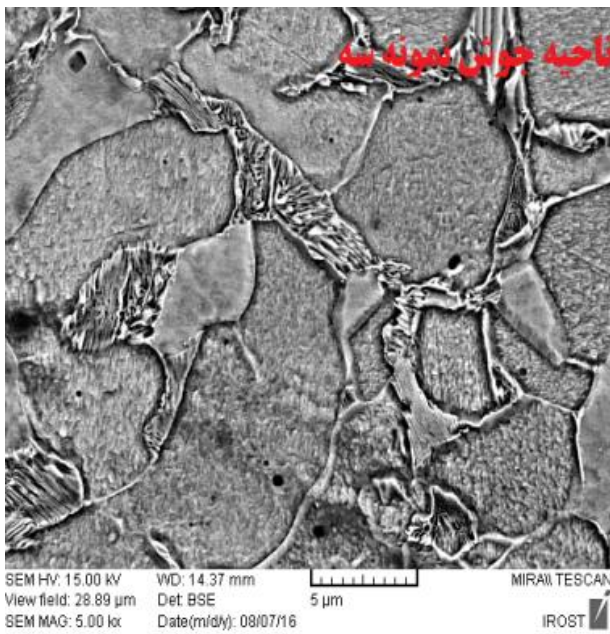
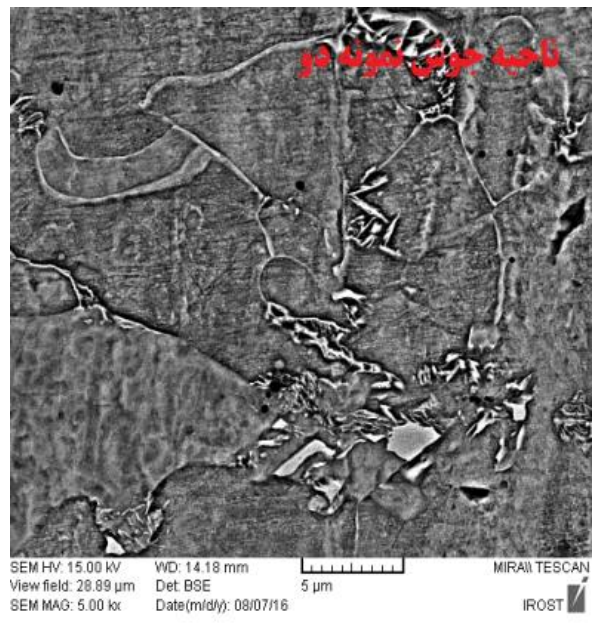
شکل ۵: تصاویر SEM نمونه‌های ۱، ۲ و ۳

۲، که با سرعت ۱۱ متر بر دقیقه تولید گردید علاوه بر اینکه منطقه‌ی جوش ریز دانه است دارای منطقه متأثر از حرارت نیز می‌باشد. همان طور که در شکل ۴ مشاهده می‌کنید در نمونه‌های ۴ و ۵ که با سرعت‌های ۱۳ و ۱۳٫۷ متر بر دقیقه تولید گردید نتایج قابل توجهی در بررسی‌های متالوگرافی نمونه‌ها دریافت شد بر خلاف مابقی نمونه‌ها، منطقه متأثر از مکانیکی حرارتی مشاهده گردید. همچنین در نمونه ۴ منطقه متأثر از حرارت نیز مشاهده گردید و ساختار منطقه جوش نمونه تصاویر متالوگرافی نمونه‌های ۳، ۶ و ۷ که در اشکال ۳ و ۴ آمده است پس از نرمالیزاسیون هیچ‌گونه مناطق متأثر از حرارت و متأثر از مکانیکی حرارتی مشاهده نشد. اما به نظر می‌رسد ساختار جوش نمونه‌ی ۳ ریزدانه‌تر است. اشکال ۵ و ۶ تصاویر SEM فلز پایه و ناحیه جوش در بزرگنمایی یکسان (۵۰۰۰ برابر) ارائه شده است. نمونه ۱ که نمونه نرمالیزه نشده است ساختار جوش آن پرلیت و فریت سوزنی است. ساختار تاملی نمونه‌های نرمالیزه شده در اشکال ۵ و ۶ مشابه فلز پایه، فریت و پرلیت است.

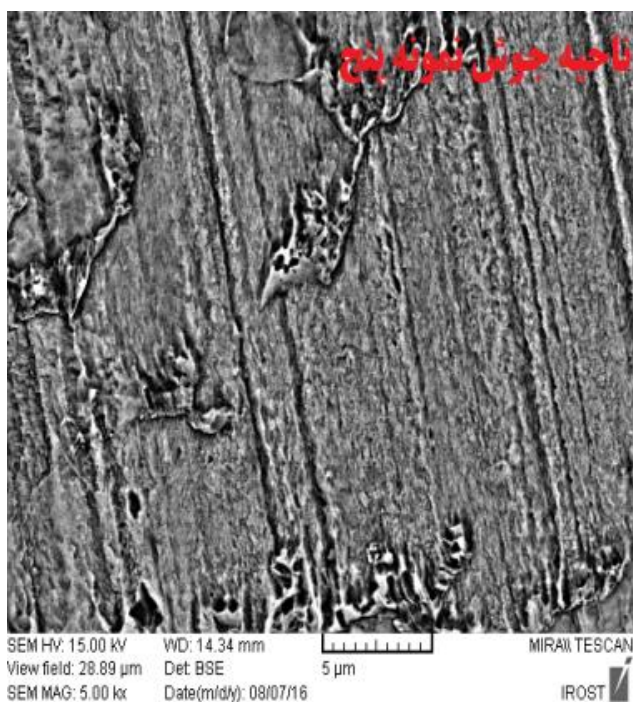
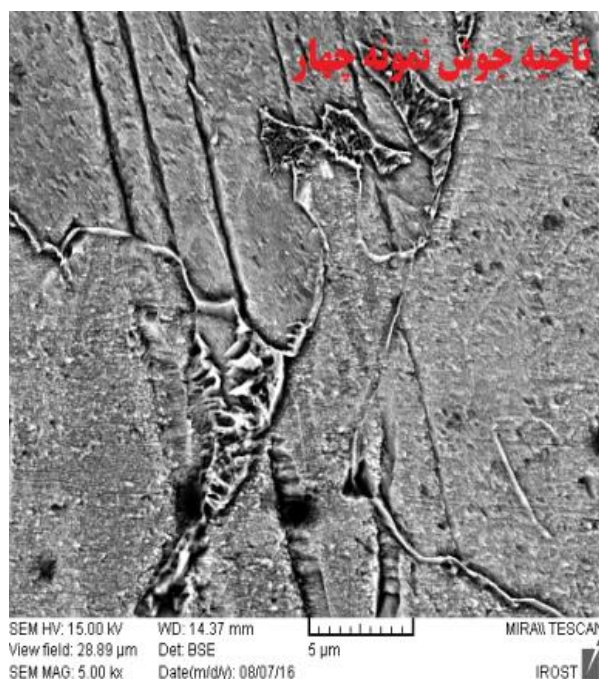
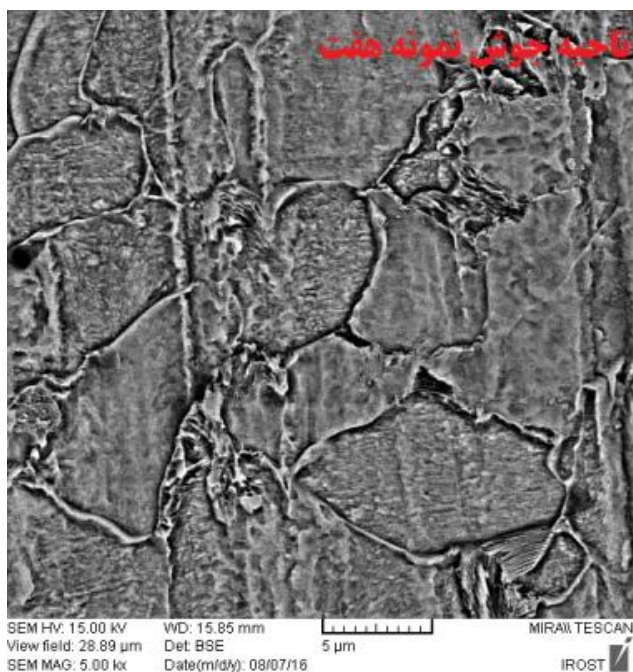
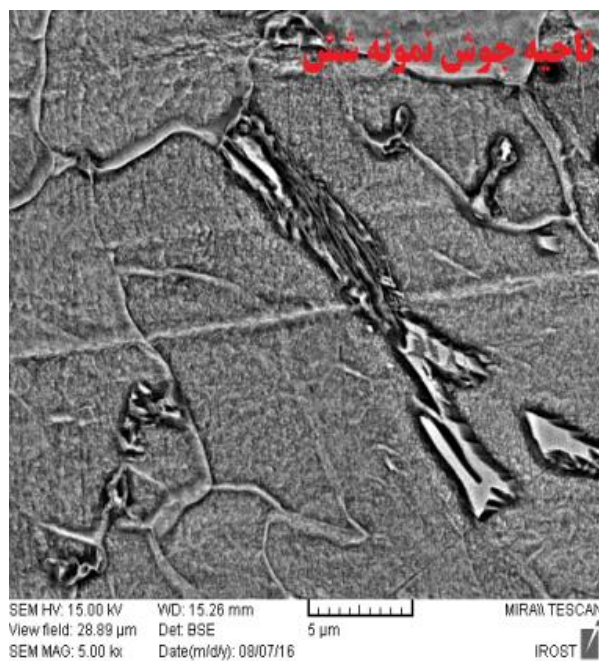
شکل ۶: تصاویر SEM نمونه‌های ۴، ۵، ۶ و ۷

همانطور که در شکل ۶ مشاهده می‌کنید در نمونه‌های ۴ و ۵ منطقه متأثر از مکانیکی حرارتی همانند آزمون متالوگرافی قابل مشاهده می‌باشد اما نکته قابل توجه در نمونه ۷ است که در بزرگنمایی ۵۰۰۰ در ناحیه جوش به طور ضعیف مشاهده شد؛ منطقه متأثر از مکانیکی حرارتی است که این امر با نتایج متالوگرافی مربوط به این نمونه متمایز است.
